## NUORTEN TYÖPAJA-TILOJEN SUUNNITTELU

Tölli Markus  
Satakunnan ammattikorkeakoulu  
Rakennustekniikan koulutusohjelma  
Kevät 2012  
Ohjaaja: Karjalainen Janne  
Sivumäärä: 19  
Liitteitä: 10

Opinnäytetyön aiheena oli suunnitella Porin kaupungin nuorten työpajan toimitilat vanhaan veturitalliin. Vanhaan rakennukseen piirrettiin työpajan tarvitsemat tilat, sekä selvitettiin olemassa olevat rakennetyypit ja suunniteltiin niiden perusparantaminen lisälämmöneristämällä.

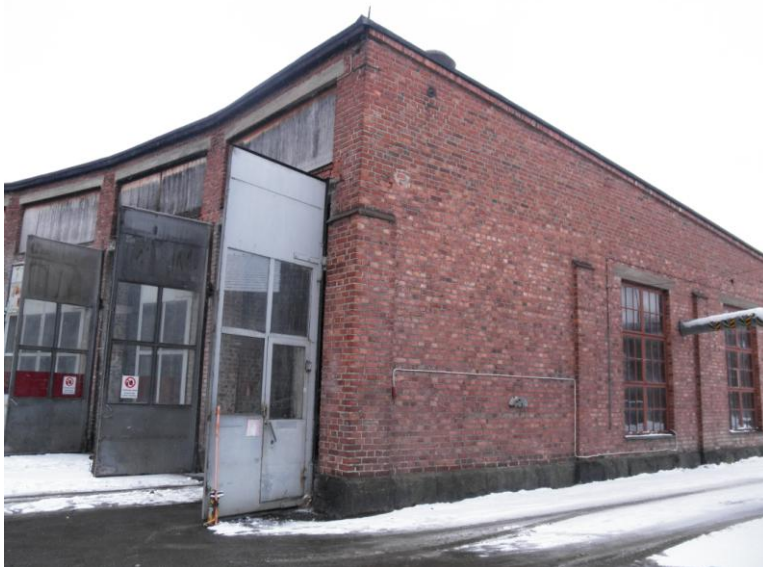
Kuva 1. Laajennusosa ”pilttuut” vuodelta 1932 (kuvannut Markus Tölli).

Perusparannus kohde on Porin veturitallin laajennusosa vuodelta 1932, jonka käyttötarkoitus muuttui Porin kaupungin nuorten työpajatoiminnan muuttaessa tiloihin. Tilojen alkuperäistarkoitus on ollut ”pilttuut” vetureiden korjaustöitä varten. Lisälaajennus vuodelta 1957 korjaustilojen yhteyteen sisälsivät oheistiloja korjaustoimintaa.

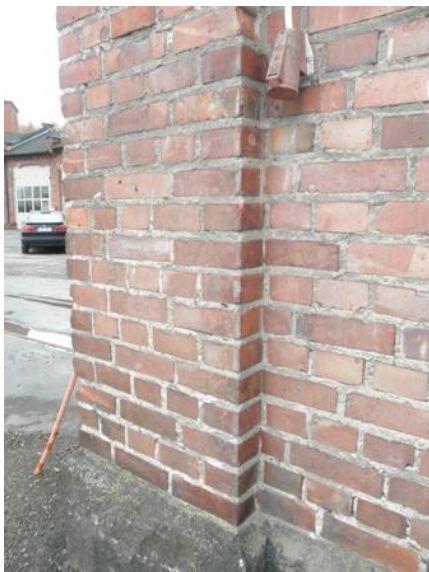
Kuva 5 Massiivitiiliseinä  
(kuvannut Markus Tölli).

Ulkoseinä on massiivitiiliseinä. Rakenne ei sisällä muita rakennusmateriaaleja. Kyseisen rakenteen hyvinä ominaisuuksina voidaan pitää sääolosuhteita sietävänä ja pitkäikäisyyttä.

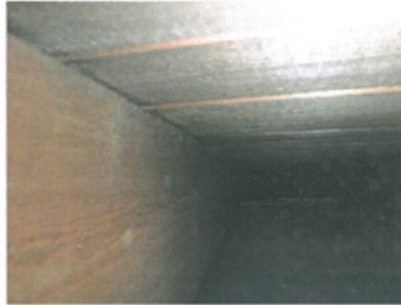
Kuvassa yläpohjan ponttilautaa /  
ilmarako

Rakennuksessa on huopakatto joka on asennettu ponttilaudan päälle , alla on n 10 cm ilmarako ja 5 cm tojalevy , kaksikerrosta tinapaperia ja 2,5 cm tojalevy jonka pinta on rapattu .
